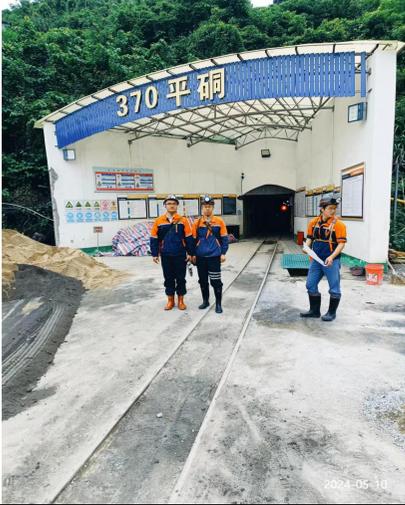
序号	报告编号	发布日期	结论	影像资料
59	GX-B1343/21-9-24024	2024.5.24	<p>1. 矿井总进风量：8331.6m³/min，矿井总回风量：8398.5m³/min；</p> <p>2. 主通风机风量：8574.2m³/min；</p> <p>3. 有效风量：5453.9m³/min；</p> <p>4. 有效风量率：63.6%；</p> <p>5. 机站风量：+370m中段回风天井通风机2433.6m³/min，+740m回风平硐通风机1477.4m³/min，+545m北回风巷通风机2379.8m³/min，+545m-地表回风竖井通风机2283.4m³/min；</p> <p>6. 机站风压：+370m中段回风天井通风机656Pa，+740m回风平硐通风机382Pa，+545m北回风巷通风机630Pa，+545m-地表回风竖井通风机777Pa；</p> <p>7. 矿井通风阻力：+370m中段回风天井通风机649.6Pa，+740m回风平硐通风机369.5Pa，+545m北回风巷通风机615.6Pa，+545m-地表回风竖井通风机762.1Pa。</p>

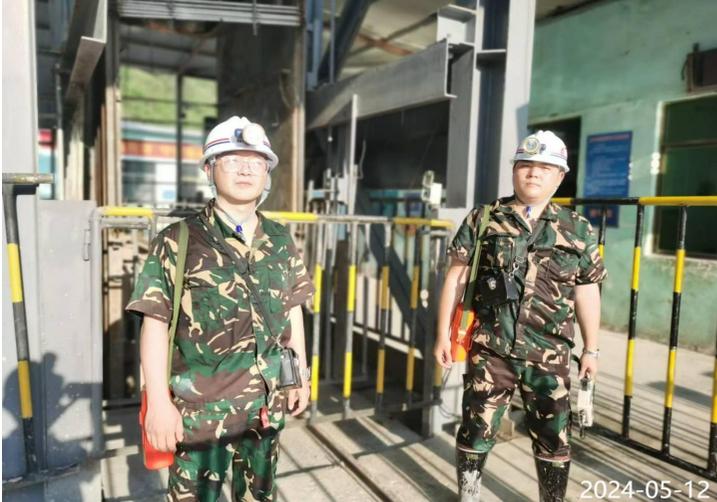
61	GX-B1371/21-9-24018	2024. 5. 27	<p>存在问题：</p> <ol style="list-style-type: none">1、中心站无声光报警装置；2、无监控系统备用主机；3、调出整幅画面85%的响应时间大于5s；4、风速传感器未根据安装地点设置对应的报警值；5、12中段局部通风机的开停传感器系统未显示；6、未对监测监控设备进行定期调校；7、无传感器调校记录表；8、监测监控系统布置图中未标明温度、负压、温湿度传感器位置，无信号线缆和供电线缆走向。 <p>建议：加强传感器日常维护及调校。 除上述问题外，其余所检项目合格。</p>

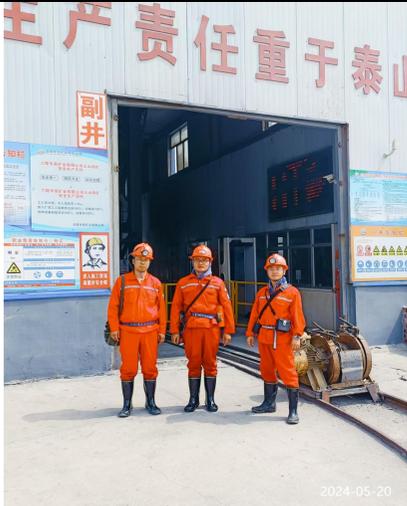
63	GX-B1343/21-9-24025	2024.5.27	<ol style="list-style-type: none"> 1. 矿井总进风量：9249.3m³/min，矿井总回风量：9548.3m³/min； 2. 主通风机风量：9646.6m³/min； 3. 矿井有效风量：7527.3m³/min； 4. 矿井有效风量率：78.0%； 5. 机站风量：9646.6m³/min； 6. 机站风压：1997Pa； 7. 矿井通风阻力：1971.2Pa。

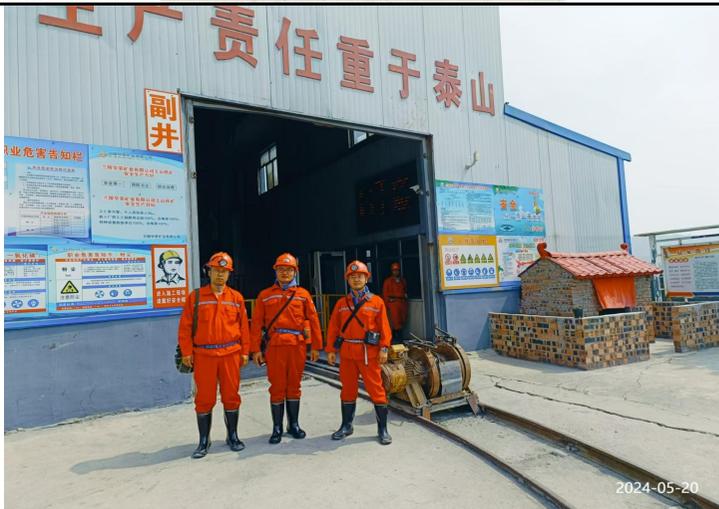
64	GX-B1347/21-9-24024	2024.5.27	<ol style="list-style-type: none"> 1、风量（风速）合格率：100%，大于65%，合格； 2、风质合格率：100%，大于90%，合格； 3、作业环境空气质量合格率：100%，大于60%，合格； 4、矿井有效风量率：78.0%，大于60%，合格； 5、风机全压效率：73.9%，大于70%，合格； 6、风量供需比：1.43，符合$1.32 \leq \beta \leq 1.67$要求，合格； 7、综合指标：91.2%，大于72%，合格。

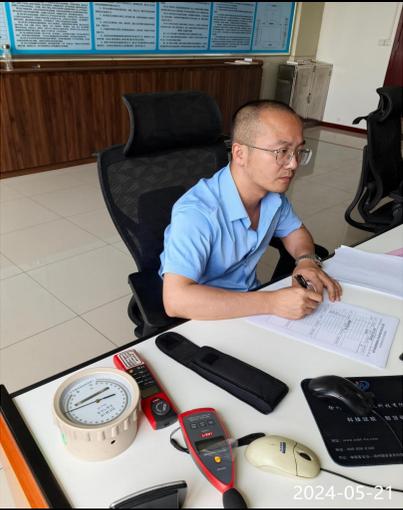
65	GX-B1370/21-9-24010	2024.5.28	<p>存在问题： 煤矿安全监控布置图未及时更新。 除上述问题外，其余所检项目合格。</p>

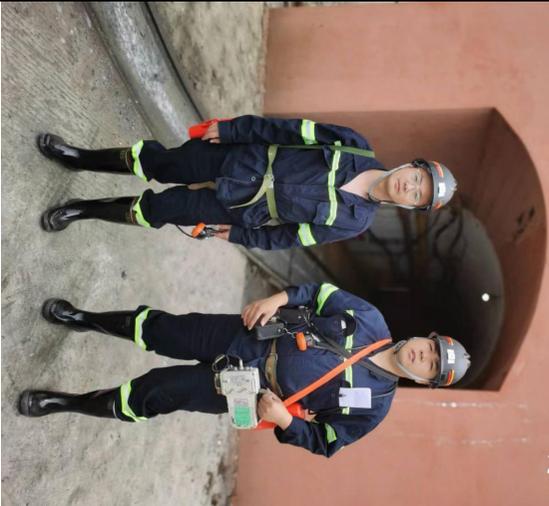
<p>2024-05-21</p>
66	GX-B1425/23-9-24007	5.28	<ol style="list-style-type: none"> 1. 矿井进风风量：24.25 m³/s（1#主通风机）；23.62 m³/s（2#主通风机）； 2. 矿井反风风量：15.26 m³/s（1#主通风机）；14.46 m³/s（2#主通风机）； 3. 机站正常通风风量：27.34 m³/s（1#主通风机）；26.49 m³/s（2#主通风机）； 4. 机站反风风量：19.89 m³/s（1#主通风机）；18.81 m³/s（2#主通风机）； 5. 机站反风率：72.75%（1#主通风机）；71.01%（2#主通风机）； 6. 矿井风流反向用时：5分20秒（1#主通风机）；5分10秒（2#主通风机）。
